Etude de stabilité des masses rocheuses sur la commune de Chailland (Mayenne)

Rapport final

BRGM/RP -59929-FR

Septembre 2011

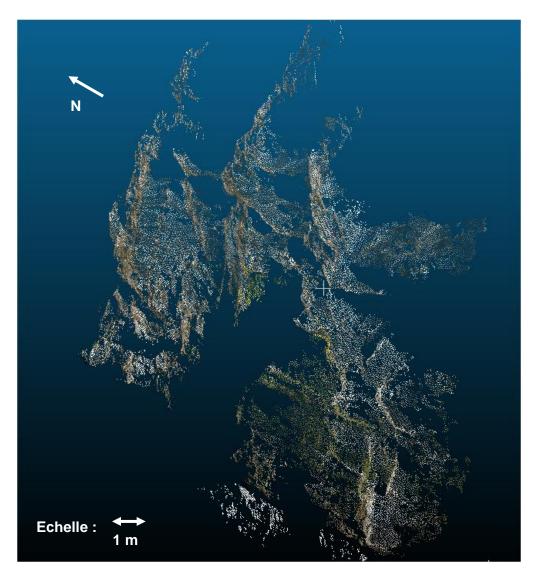
Illustration 6 – Présentation du nuage de points obtenu au niveau de la face ouest du rocher de la Vierge (Chailland) vue depuis le sud-ouest

A partir de ce modèle, la dimension de plusieurs blocs a pu être déterminée ainsi que l'orientation probable de fractures présente dans des secteurs inaccessibles dont seule la trace était visible sur les photographies. Pour cela, nous avons utilisé les outils déjà présents dans le logiciel CloudCompare comme les calculs de distance entre différents points mais également un nouvel outil intégré à CloudCompare pour cette étude par le développeur du logiciel (outil Plane Orientation) qui permet de déterminer l'orientation et le pendage de facettes visibles. De plus, une petite application a été réalisée sous Python permettant de reconstituer des nuages de points correspondants à des plans de fracture à partir d'une mesure de pendage réalisée sur le terrain et d'un point appartenant à la trace du plan. Ainsi, les plans ont pu être directement intégrés sous CloudCompare et visualisés sur le modèle 3D. Cela a permis notamment de vérifier si certaines fractures étaient traversantes.

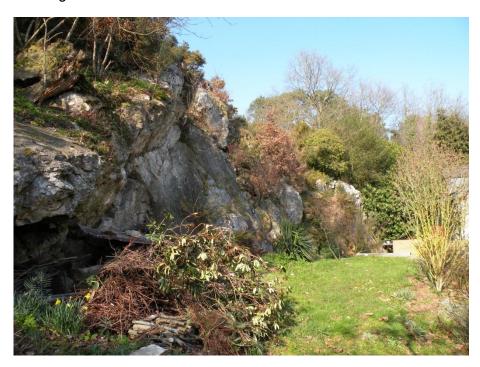
Dans la partie sud de la propriété, à la limite du jardin d'agrément, le rocher est globalement sain avec des fractures présentant un pendage aval. La partie centrale est une zone plus meuble, présentant quelques blocs décimétriques. Il s'agit vraisemblablement d'une zone plus altérée, siège de ruissellement.

Illustration 11 - Sud de la propriété de la parcelle 301

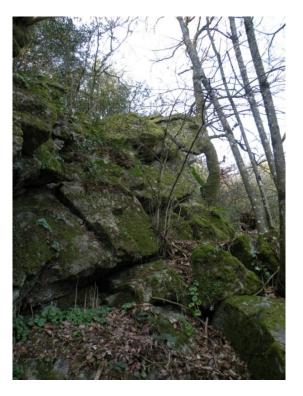
Cette parcelle est concernée par un amoncellement de blocs fracturés, de taille métrique pour les plus gros. Leur origine n'a pas pu être déterminée avec précision mais ils semblent globalement en place. Certains blocs présentent un pendage qui pourrait être favorable à un glissement d'écailles épaisses vers l'aval. D'autres blocs semblent posés et retenus par des arbres matures (Illustration 12).

Illustration 12 – Vue de l'amoncellement de bloc à l'arrière de l'habitation de la parcelle 106

Il existe de plus une probabilité très faible qu'un bloc puisse atteindre l'habitation, sans toutefois, à notre avis, mettre en cause la stabilité de celle-ci.

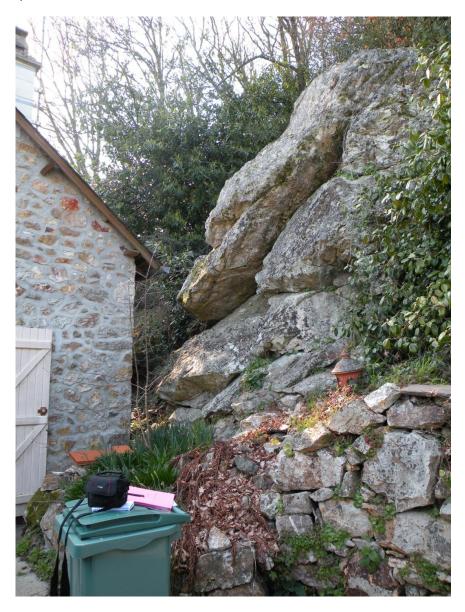
A moins d'un mètre de l'angle nord-est de l'habitation se tient un affleurement de taille plurimétrique relativement fracturé avec une partie en surplomb. La fracturation étant discontinue, la stabilité ne semble pas mise en cause à court terme. Par contre, une évolution de cette fracturation (altération) pourrait provoquer le détachement de blocs de taille importante.

Illustration 13 - Affleurement au niveau de l'angle nord-est de l'habitation de la parcelle 107

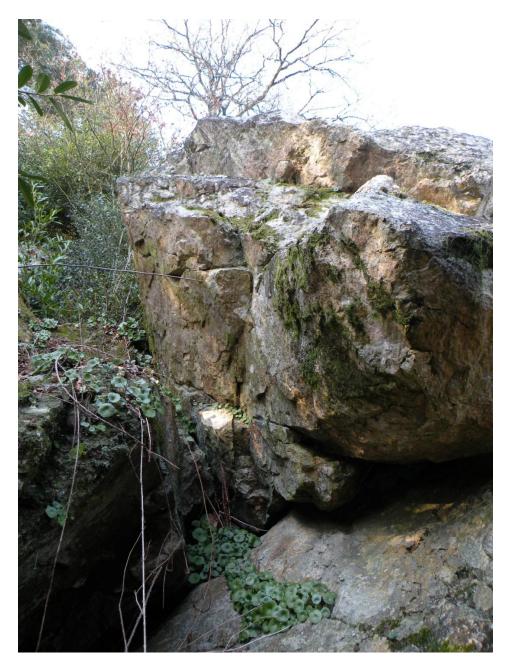
Illustration 14 - Affleurement surplombant l'angle nord-est de l'habitation de la parcelle 107 (vue de l'arrière de l'habitation)

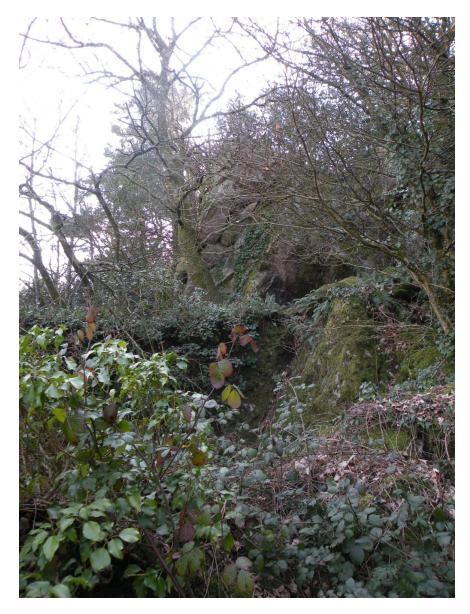
A l'arrière de l'habitation se présente un empilement de blocs de taille métrique relativement important (6 à 8 m de haut). La présence de végétation rend l'accès aux blocs et leur observation très difficiles. Bien que la probabilité de départ de blocs nous paraisse faible, la probabilité qu'ils atteignent la paroi nord de l'habitation est élevée.

Illustration 15 – Vue de l'affleurement présent à l'arrière de l'habitation de la parcelle 107

- (1) Dans cette zone, il serait souhaitable de rendre l'accès possible pour observer de manière plus détaillée la stabilité des blocs et éventuellement proposer des mesures de remédiation;
- (2) Au vu de la localisation de l'affleurement par rapport à la maison et de la quasicertitude, qu'en cas d'instabilité la structure de l'habitation serait mise en péril, nous recommandons *a minima* qu'un suivi des conditions de stabilité de ce bloc soit réalisé régulièrement (1 fois tous les 4 ou 5 ans)

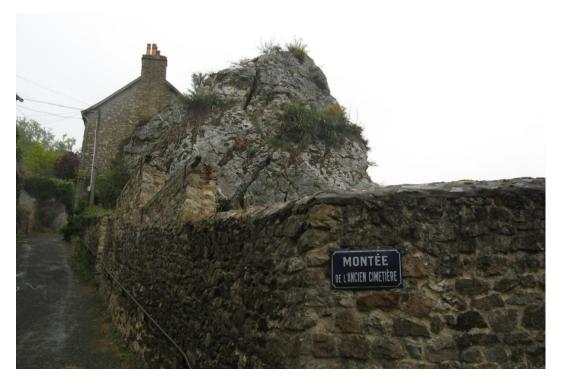
La roche est un grès silicifié présentant des veines de quartz. Il s'agit d'une roche massive et dure, non altérée dans la masse, présentant des fractures de dimensions et d'orientations variables qui peuvent être très localement importantes (Illustration 19). Les illustrations 17 et 18 fournissent une prise de vue de l'ouest et de l'est du rocher de la rue des forges et tentent d'en donner une vision générale.

Illustration 17 – Vue sur le rocher de la rue des Forges (photographie prise depuis l'ouest)

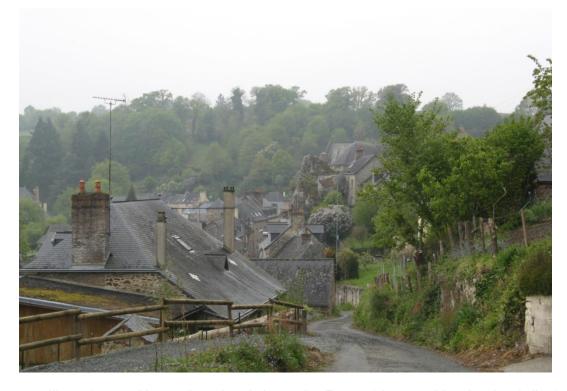
Illustration 18 - Vue sur le rocher de la rue des Forges (photographie prise depuis l'est)

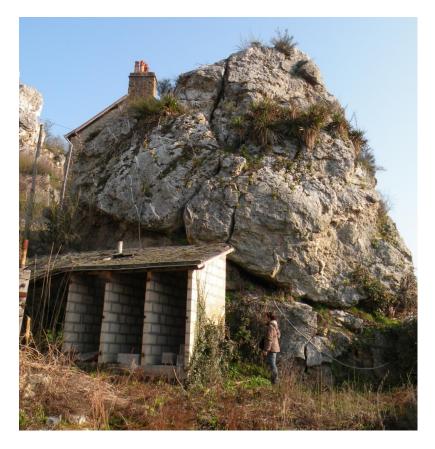
La parcelle cadastrale 43 est une parcelle communale non construite. Sur celle-ci demeure un abri en partie démoli qui ne semble plus être utilisé. Ce terrain permet de s'approcher du rocher de la rue des forges. Dans ce secteur, le rocher a la forme d'une boule massive entrecoupée d'importantes fractures : une première fracture subverticale semble individualiser deux compartiments (un compartiment sud et un compartiment nord) ; la deuxième, présente un pendage beaucoup plus faible, orienté vers le sud-ouest. D'autres fractures, à ouvertures plus limitées et continuité réduite sont également observables. Malgré cette fracturation, la stabilité des blocs observés semble assurée au moins à moyen terme.

Au sol, derrière l'abri demeure un bloc décimétrique qui ne présente pas de cassure fraiche et qui semble être tombé depuis un long moment. Ce bloc témoigne toutefois de l'évolution de ce rocher mais cette évolution, compte tenu du caractère massif de la roche, peut être considérée comme très lente.

Illustration 19 – Vue sur le rocher dit de la rue des Forges depuis la parcelle communale 43

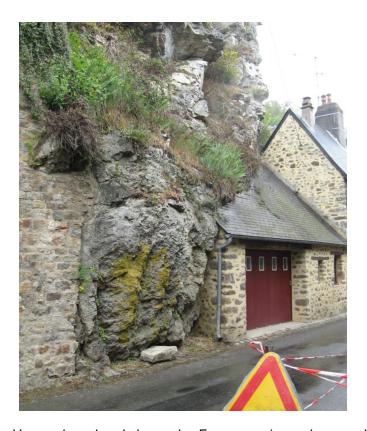
Illustration 20 – Vue sur le rocher de la rue des Forges au niveau des parcelles 117 et 118

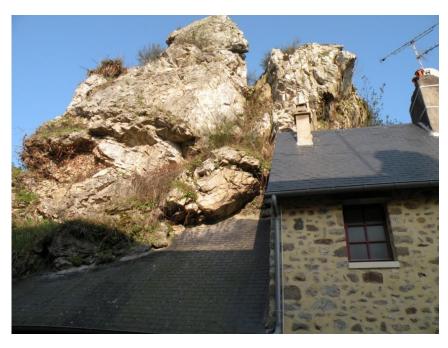
Dans ce secteur, la roche est massive mais présente d'importantes fractures. Sur l'illustration 21, la partie gauche que l'on observe également depuis la parcelle 43, est plutôt massive avec une fracturation peu continue et plutôt subhorizontale. La partie médiane pour laquelle l'affleurement est en retrait correspond sans doute à une zone plus altérée. La partie droite, quant à elle, qui surplombe l'habitation et sa cour arrière, est plus intensément et régulièrement fracturée. Sur l'illustration 22, on observe notamment une fracturation subverticale qui découpe la masse en écailles.

Illustration 21 – Vue sur la partie haute du rocher de la rue des Forges au niveau des parcelles 117./118

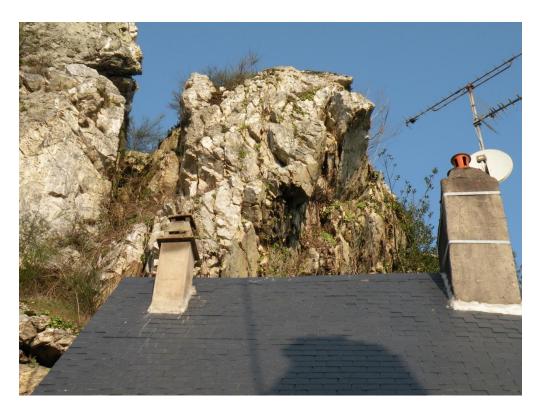
Illustration 22 – Zoom sur la partie haute du rocher de la rue des Forges surplombant l'habitation de la parcelle 118

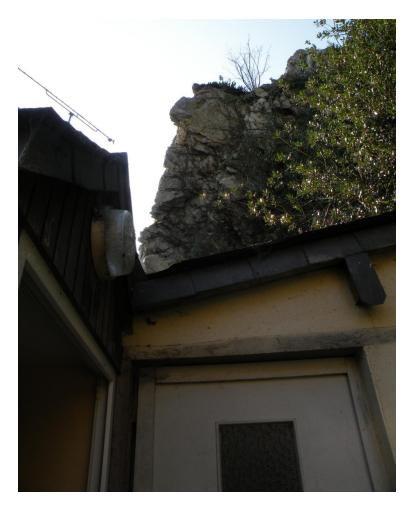
L'observation de cette partie droite depuis la cour de l'habitation est difficile car une grande partie de la paroi est masquée par de la végétation. On note cependant que la fracturation y est intense (Illustration 22). Dans cette cour se trouve une pièce isolée du reste de l'habitation construite directement sous le rocher. Celle-ci a servi anciennement de chambre d'habitation avant d'être abandonnée de peur d'éventuelles chutes de blocs. D'après la personne présente, des chutes de pierres se sont déjà produites dans la cour.

Illustration 23 – Vue du rocher de la rue des Forges depuis la cour de l'habitation de la parcelle 118

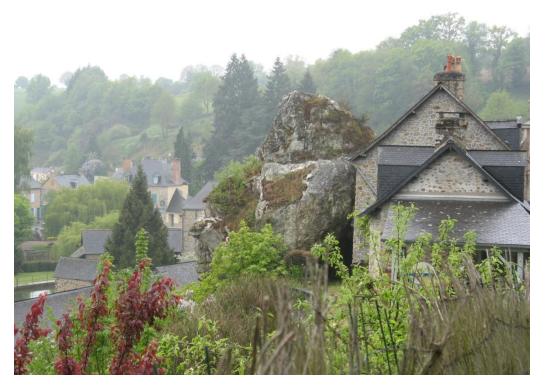
La parcelle cadastrale 384 est au niveau de la partie haute du rocher de la rue des Forges (Illustration 24). La maison a été construite à moins d'un mètre d'une partie du rocher présentant un surplomb (Illustration 25). La roche est massive, beaucoup moins fracturée que dans la partie basse du rocher (parcelle 117/118)). Il existe une fracture sub-verticale, de quelques décimètres d'ouverture, perpendiculaire à la maison, comblée par des fragments de blocs de petite dimension, qui a peu d'influence sur la stabilité du surplomb. De plus, aucun indice de chute de blocs récente n'a été observé sur le rocher.

Illustration 24 – Vue du rocher de la rue des Forges au niveau de la parcelle 384

Du fait de la qualité constatée de l'affleurement dans cette zone, aucune recommandation quant à un suivi ne nous semble pertinente à court et moyen terme, l'évolution des conditions de stabilité n'étant envisagée qu'à très long terme.

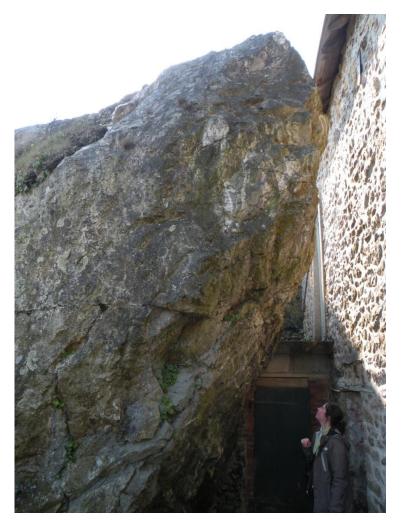
Illustration 25 – Vue de l'affleurement du rocher de la rue des Forges à proximité de l'habitation de la parcelle 384

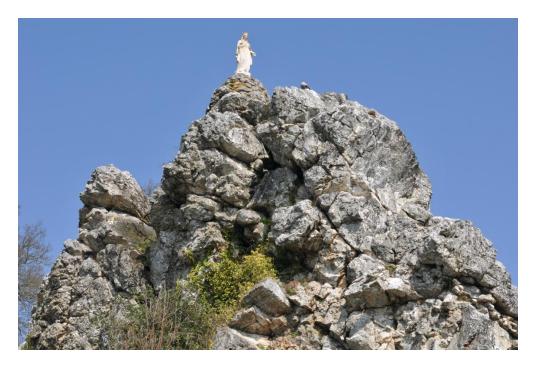
La roche est un grès silicifié présentant des veines de quartz. Il s'agit d'une roche massive, non altérée, présentant des fractures de dimensions et d'orientations variables qui peuvent être localement relativement importantes.

Illustration 27 - Vue d'ensemble de la partie supérieure du rocher de la Vierge – face ouest (photo prise le 25/03/2011)

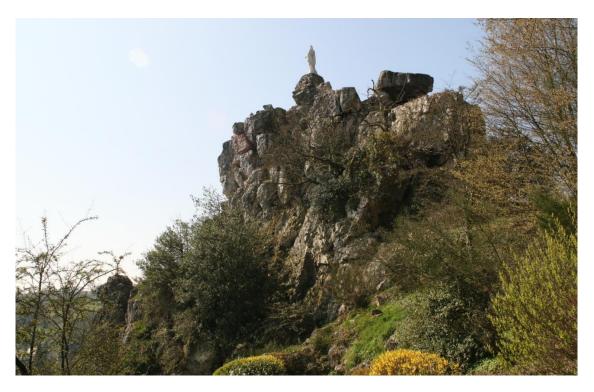
Cette face apparait comme irrégulière, fracturée et altérée dans certains secteurs, notamment en partie centrale, siège de végétation. La végétation masque le rocher en quelques endroits et limite la vue de la zone centrale de cette face pour la photogrammétrie. Malgré cela, et afin de limiter au maximum l'impact de notre étude sur le site, il a été décidé de ne pas demander aux services techniques de couper la végétation car il était possible d'étudier cette zone de manière naturaliste.

Illustration 28 – Vue sur la face est du rocher de la Vierge depuis le nord-est

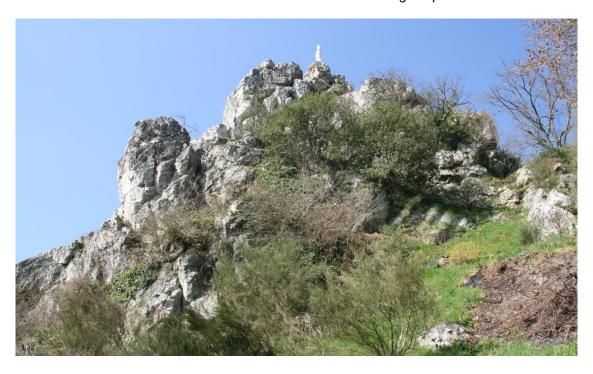
Illustration 29 – Vue sur la face est du rocher de la Vierge depuis l'est

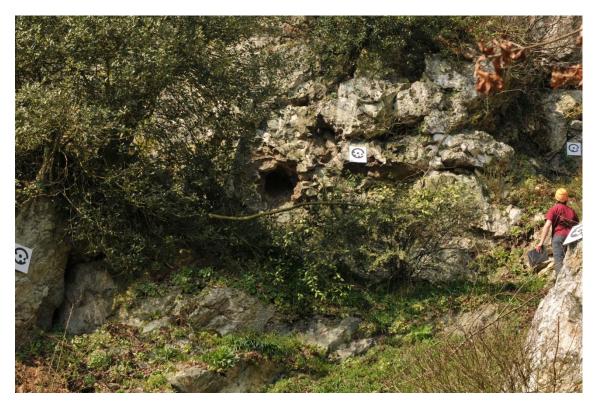
Plusieurs secteurs de la face est peuvent être l'objet de chutes de pierres notamment les parties basses qui apparaissent moins massives, plus altérées (Illustration 30).

Illustration 30 - Vue de détail de la partie basse du rocher au niveau de l'arrière de la face est

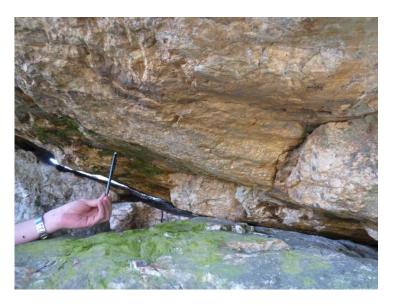
Au sommet de cette partie arrière, un bloc semble posé sur le rocher. Ce bloc présente sur le dessous une importante fracture avec un miroir de faille. Etant donnée sa géométrie et la nature du contact subhorizontal en forme de cuvette, (cf. illustrations 33 et 34), sa stabilité ne peut pas, à notre avis, être mise en cause à l'heure actuelle.

Illustration 32 – Vue du dessous du bloc reposant au sommet à l'arrière du rocher de la Vierge (miroir de faille)

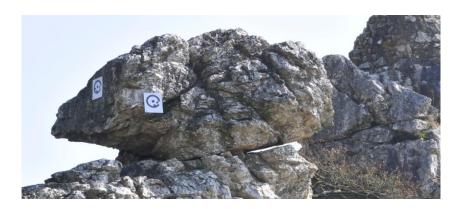
Illustration 34 - Vue sur la partie sommitale à l'arrière du rocher de la Vierge depuis l'ouest

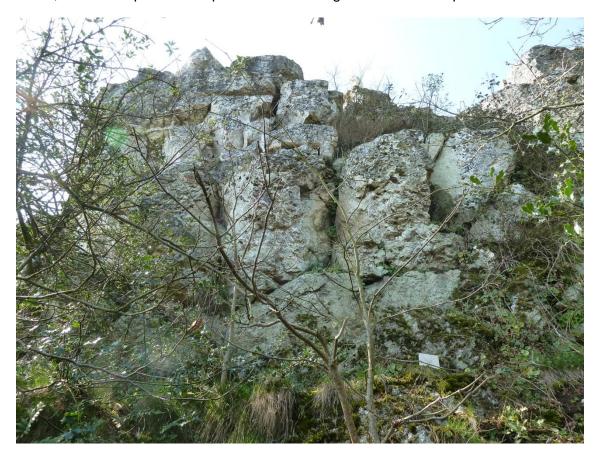
La partie avant du rocher (au sud) est composée d'un empilement de blocs métriques à plurimétriques semblant entreposés les uns sur les autres. Quelques blocs de taille inférieure (décimétriques) sont imbriqués dans l'ensemble. L'accès à ses blocs était rendu difficile par la hauteur de ceux-ci. Toutefois, étant données nos observations, la stabilité de l'ensemble ne semble pas pouvoir être mise en cause à court et moyen terme, ce secteur pourrait uniquement être à l'origine de chutes de pierres.

Illustration 35 – Vue sur l'empilement de blocs de la face est du rocher de la Vierge (côté sud)

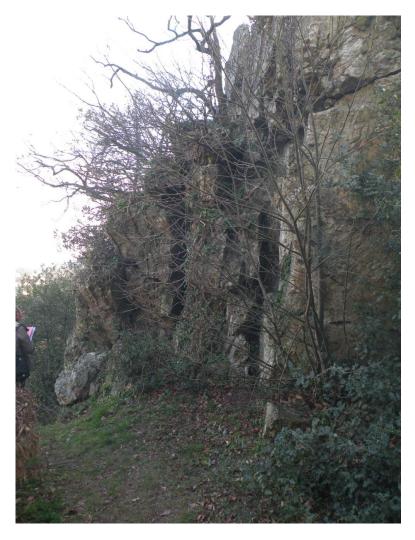
Au nord-est du rocher de la Vierge, le rocher présente d'importantes fractures ouvertes non remplies individualisant des blocs décimétriques à métriques empilés les uns contre les autres (Illustrations 36 et 37). Les fractures principales présentent une orientation N18-85E, soit un pendage subvertical et une direction NNE. De nombreuses racines de lierre voire de chêne (des chênes sont présents au-dessus des blocs étudiés) pourraient contribuer à poursuivre l'ouverture des fractures. Cependant,

ces blocs semblent reposer sur un bloc en pied qui semble relativement peu fracturé et stable. Cette zone n'étant pas visible sur le modèle 3D (cf. annexe 1), les volumes n'ont pas pu être calculés à partir de ce modèle. Toutefois, d'après les observations réalisées dans ce secteur, les différents blocs parallèles présentent un volume unitaire d'environ 2 m³.

Illustration 36 – Vue sur les blocs et les fractures à l'arrière du rocher de la Vierge (NE)

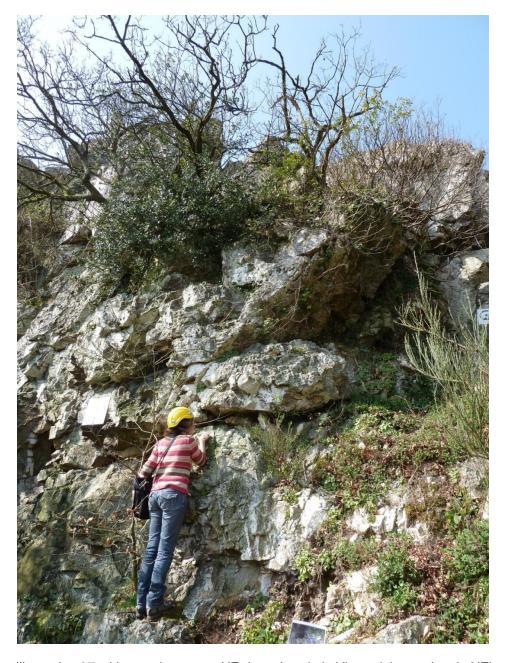
Par ailleurs, la zone située en dessous de la cible 22 (Illustration 37) présente une roche altérée et plus fragmentée. Des chutes de pierre ou de petits blocs de quelques dm³ de volume pourraient se produire à moyen voire long terme.

Illustration 37 – Vue sur le secteur NE du rocher de la Vierge (photo prise du NE)

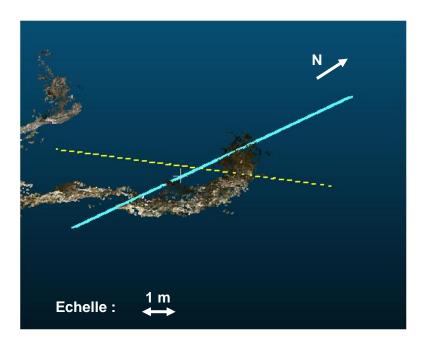
Sur le versant est, plusieurs diaclases⁷ perpendiculaires à celles déjà mentionnées ont été relevées. Elles présentent des orientations N115-85 E, N120-75 W et N165-85 E. Ces fractures sont toutes des fractures millimétriques fermées mais il se peut qu'elles communiquent avec la fracture précédente (Illustration 38). Ces directions mesurées in situ ont été intégrées au modèle 3D pour estimer les volumes qui s'individualisent (Illustration 38).

Illustration 38 – Direction probable des fractures au sein du rocher dans le secteur NE (en jaune : fracture principale d'orientation N18 85^E, en bleu : fracture fermée d'orientation N165 85E)

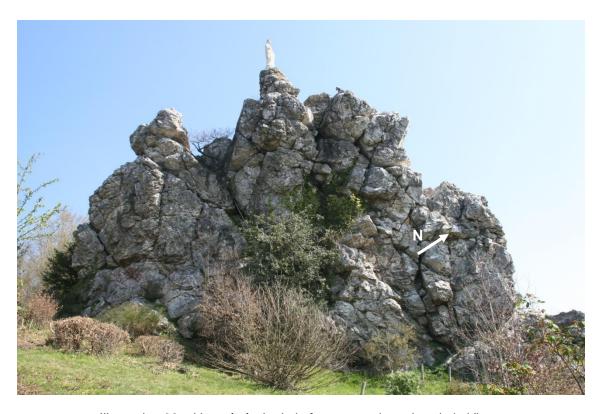
La partie ouest semble plus homogène bien que fracturée également. Plusieurs plans de fractures préférentiels ont pu être mis en évidence sur le terrain et/ou à partir du modèle 3D : une première famille de fractures d'orientation N49°-69°N à N69°-56°N (orientation des facettes estimées à partir du modèle 3D pour les plans extrêmes localisés de part et d'autre de la statue) et une famille plus ou moins orthogonale à ce premier plan, d'orientation N60°-60°S.

Illustration 39 – Vue générale de la face ouest du rocher de la Vierge

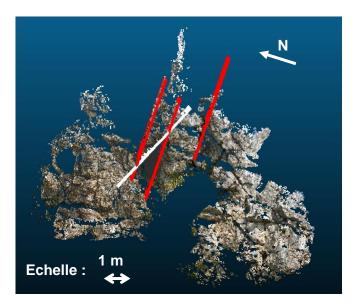
Illustration 40 – Reconstitution de la famille de fracture orientée N49°-69°N au niveau de la face ouest du rocher de la Vierge

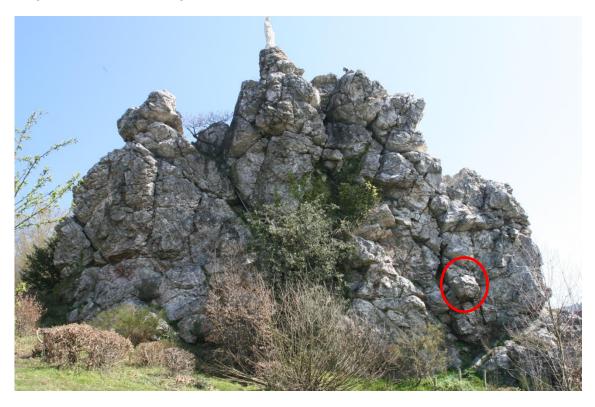
Au sud-ouest du rocher de la Vierge, un bloc est saillant en partie basse (Illustration 41). Ses dimensions, estimées à partir du modèle 3D, sont de l'ordre de 1 m de longueur sur 0,5 m de largeur et 0,5 m de hauteur, soit un volume d'environ 0,25 m³.

Illustration 41 – Mise en évidence d'une zone de départ potentielle d'un bloc au niveau de la face ouest (bloc SW)

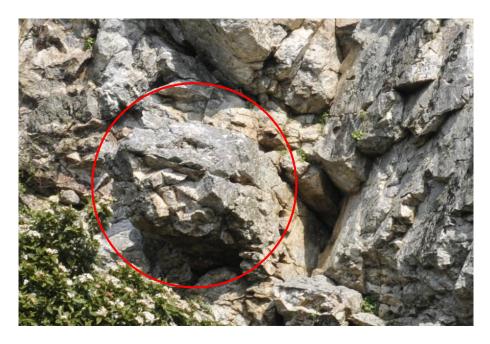
Ce bloc comporte, à sa base, des fractures fermées d'orientation variables mais dont certaines présentent une direction parallèle à la direction de rupture potentielle (N170°).

Illustration 42 – Vue de détail du bloc SW prise depuis le sud-ouest

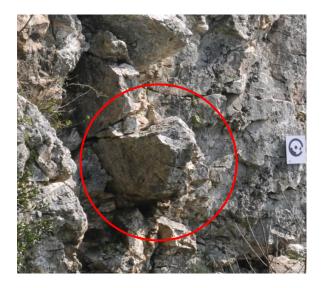
Illustration 43 – Vue de détail du bloc SW prise depuis le nord-ouest

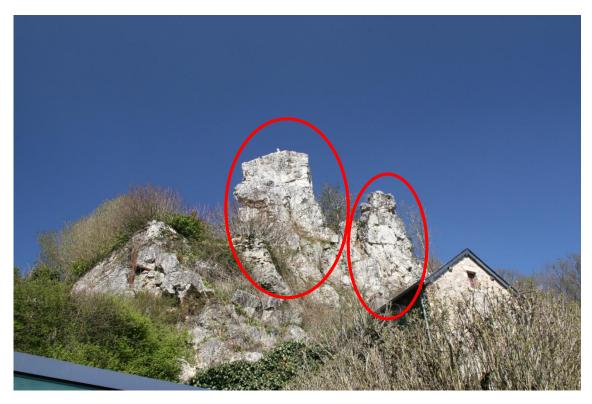
La face sud est la face la plus spectaculaire puisqu'elle domine le bourg et en particulier la parcelle 46. Deux secteurs s'individualisent nettement : le rocher de la vierge à proprement parlé et l'éperon rocheux situé en zone plus basse (à droite sur l'illustration 45).

Illustration 44 - La face sud vue depuis la parcelle cadastrale 46

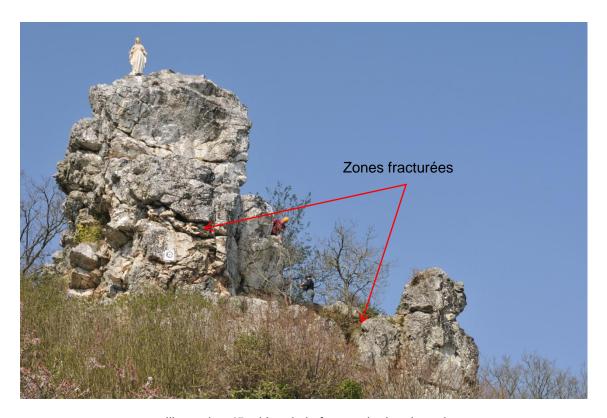
Sur cette face, la roche apparait très massive par endroit (facette supérieure orientée N69°-56°N d'après le modèle 3D) et beaucoup moins dure et fracturée dans d'autre (cf. Illustration 45). Ainsi, d'éventuelles chutes de pierres ne peuvent pas être écartées dans ce secteur. Par ailleurs, la roche présente d'importantes fractures à pendage aval qui nécessitent de s'interroger sur la survenue d'écroulement en masse (cf. paragraphe ci-dessous).

Illustration 45 - Vue de la face sud prise du sud

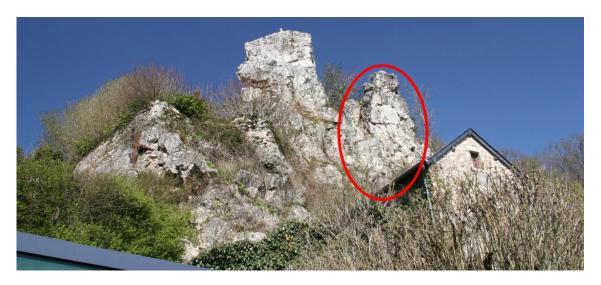
En partie basse du rocher de la Vierge, en surplomb de l'habitation de la parcelle 46 se trouve un important éperon d'environ 8 m de hauteur, 2 m de largeur (sens est-ouest) et 3 m de profondeur (soit un volume estimé à environ 50 m3). Comme le reste du rocher de la Vierge, cet éperon présente des fractures relativement importantes. Il semble notamment se détacher de l'ensemble du massif rocheux par une fracture subverticale orientée N70 ouverte de plusieurs dizaines de centimètres en partie supérieure. Cette partie est étudiée plus en détail dans le paragraphe c).

Sa partie supérieure constituée d'un bloc de dimension métrique a été cimentée.

Illustration 46 – Eperon rocheux située sur la face sud, en partie basse (vue du sud)

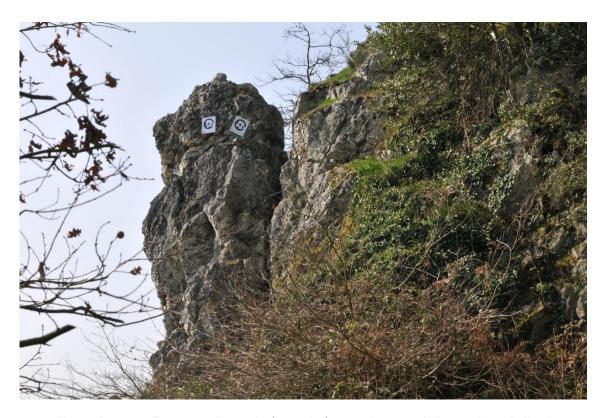
Illustration 47 – Eperon rocheux située sur la face sud, en partie basse (vue de l'est)

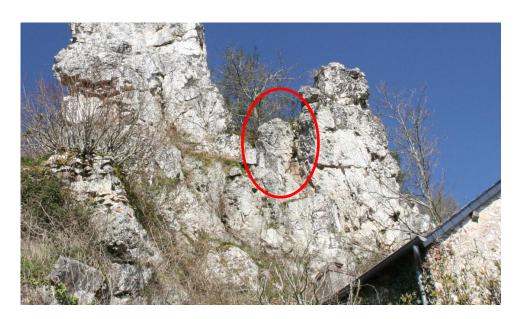
Dans sa partie ouest, se rencontre une zone plus fracturée et altérée : plusieurs blocs de taille décimétrique s'individualisent nettement du reste du massif. Pour des raisons

d'accessibilité, les fractures n'ont pas pu être observées, ni les blocs mesurés avec précision.

Illustration 48 - Zone fracturée et altérée à l'ouest de l'éperon

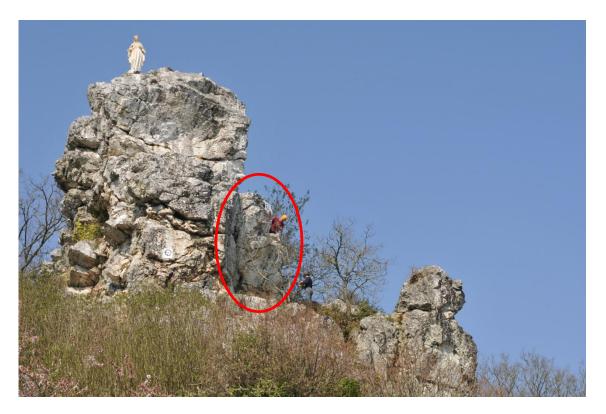
A la pointe sud du rocher de la Vierge, à 11 m sous le niveau de la base de la Vierge (sous la cible 21 présentée sur l'illustration 50) se présentent plusieurs blocs décimétriques à métriques fracturés sous forme de plusieurs rangées d'écailles à pendage inverse (Illustration 51); la mesure de pendage de la pointe donne l'orientation globale des fractures : N33-60°W. Certaines écailles sont décollées des autres blocs par des fractures d'une vingtaine de centimètres environ. Un des blocs de la partie inférieure est largement fragmenté et pourrait être à l'origine à court terme de chutes de blocs de taille décimétrique pour les plus gros (Illustration 52).

Illustration 49 – Localisation des écailles présentes au niveau de la face sud (partie haute)

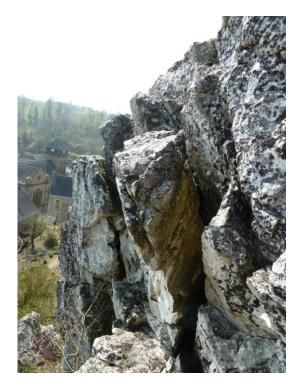
Dans ce secteur, le modèle 3D ne permet pas d'évaluer avec précision la dimension des blocs susceptibles de se détacher. L'évaluation de la dimension des blocs a donc été réalisée sommairement à partir des données relevées sur le terrain. Ainsi, le volume de chaque écaille a été évalué à environ un demi-m³. De plus, bien qu'il ne soit pas aisé de connaître les conséquences sur les autres écailles de la rupture d'une écaille (risque d'entrainement ?), un éboulement en masse dans ce secteur nous semble peu probable.

Illustration 51 – Vue des écailles de la face sud (partie haute)

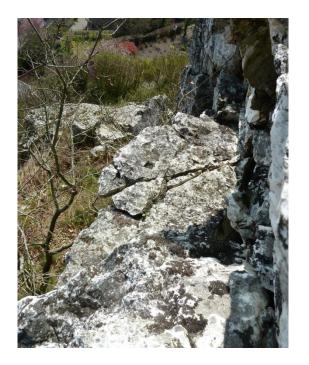
Illustration 52 – Fragmentation d'une écaille au niveau de la face sud (partie haute)

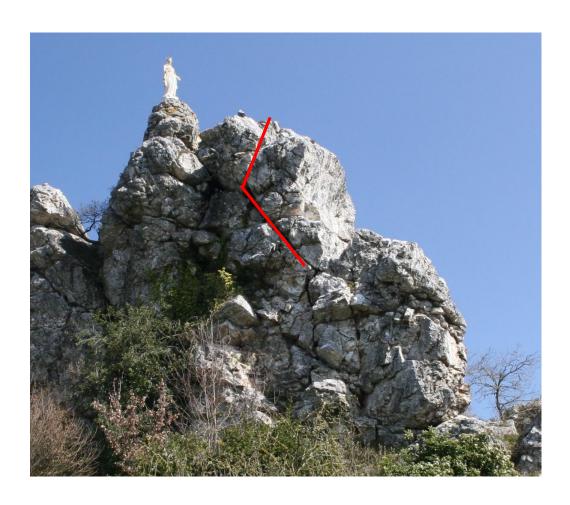
Le secteur sud présente plusieurs failles à pendage aval semblant individualiser de grands volumes de roches. Il nous a semblé nécessaire de nous interroger sur la possibilité d'un éboulement en masse.

Comme il n'a pas été possible d'accéder à cette partie du rocher, l'analyse a été réalisée principalement à partir du modèle 3D. Celui-ci nous a permis de déterminer les volumes et de préciser les caractéristiques des fractures principales (orientations, rugosité...). La partie sommitale de l'avant du rocher présente deux fractures quasiment parallèles d'orientation N60 et de pendage 60°N. Les blocs individualisés par ces fractures semblent toutefois retenus en pied. L'enchevêtrement important des blocs nous semble permettre de définir l'aléa d'éboulement en masse à un niveau très faible dans des conditions statiques. Toutefois, nous rappelons que nous n'avons pu accéder à cette partie du rocher dans le cadre de la présente étude.

Départ potentiel
Chute de pierres	Faible
Éboulement en masse (> 10 m ³)	Très faible

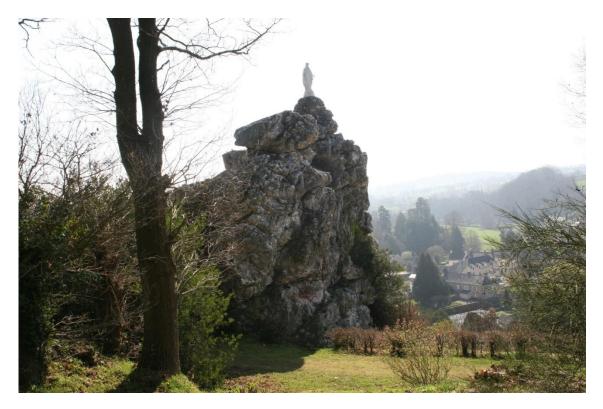
Illustration 54 – Vue d'ensemble de la face nord du rocher de la Vierge

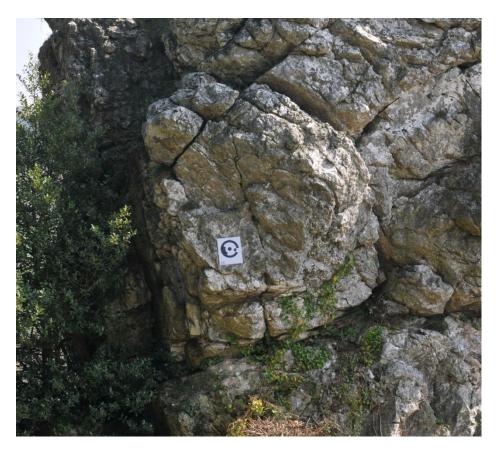
Illustration 55 - Vue sur le bloc potentiellement instable de la face nord

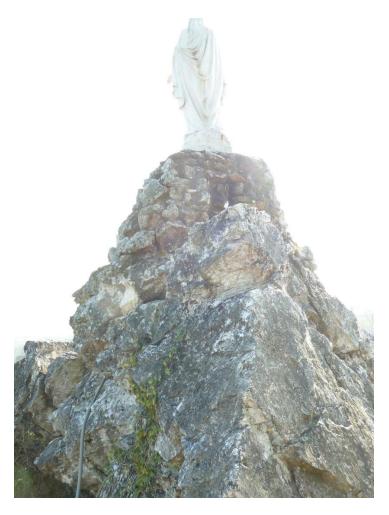
Illustration 56 - Vue sur le sommet du rocher de la Vierge

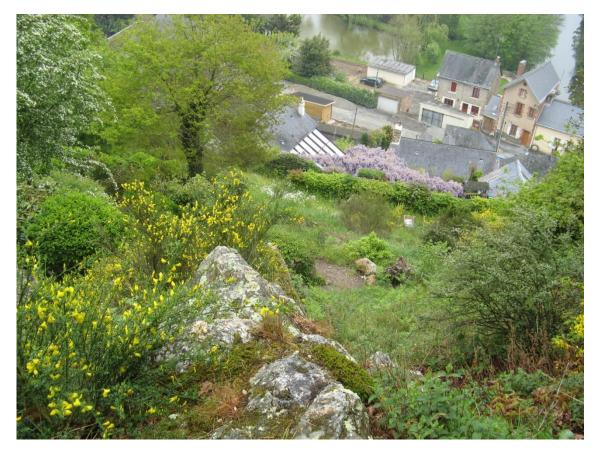
Illustration 58 – Vue dans la direction de plus grande pente à partir du secteur NE du rocher de la Vierge

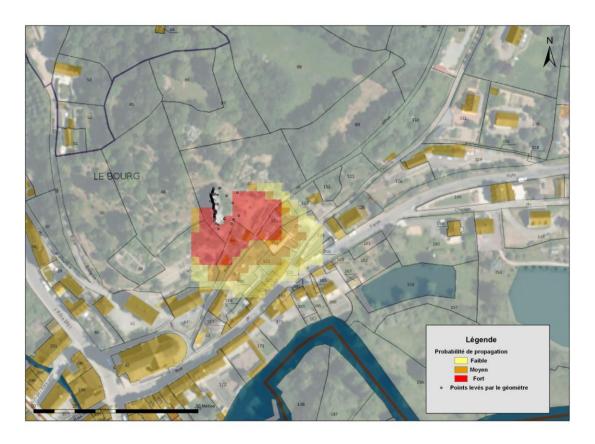
Illustration 59 – Résultats issus de l'étude de la propagation des blocs présentés sur fond cadastral (<u>www.cadastre.gouv.fr</u>) et sur l'orthophotographie de l'IGN

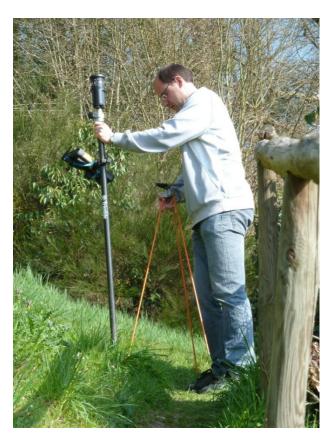
Le levé topographique des stations et des cibles a été sous-traitée au cabinet Harry LANGEVIN implanté en Mayenne. Afin d'avoir une bonne précision sur le lever des stations, une polygonale a été réalisée. Les cibles ont été levées par visées laser multiples avec une précision de plus ou moins 5 mm.

Mise en place du tachéomètre sur la station de photogrammétrie

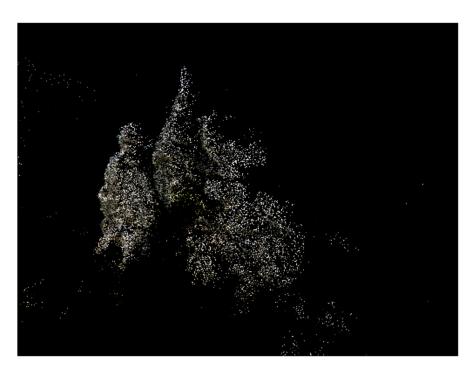
Le nuage de point obtenu au niveau de la face ouest du rocher de la Vierge à l'aide du logiciel libre Photosynth est présenté sur l'illustration ci-dessous.

En l'état, ce logiciel ne peut toutefois pas être utilisé pour une telle étude puisqu'il ne permet pas (i) de faire le calage absolu, (ii) de vérifier le nuage de point obtenu, (iii) de manipuler le nuage de point réalisé.

Résultat obtenu au niveau de la face ouest avec Photosynth

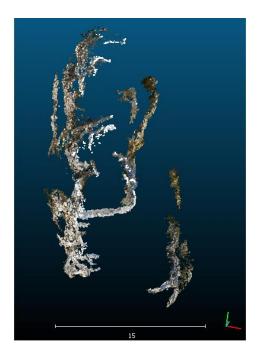
Vue du dessus du modèle 3D complet
