Au bord de L'Ernée ...

Retour sur les crues de juin 2018

Etat des rivières du bassin de l'Ernée et programme 2019-2024

Le programme d'actions 2019-2024 sur le bassin de l'Ernée

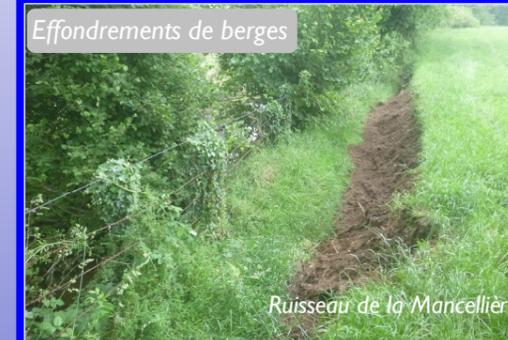
Ruisseau de la Mancellière

Effondrements de berges

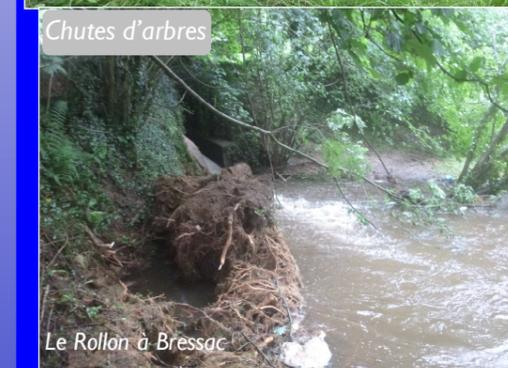
Le Rollon à Bressac

Chutes d'arbres

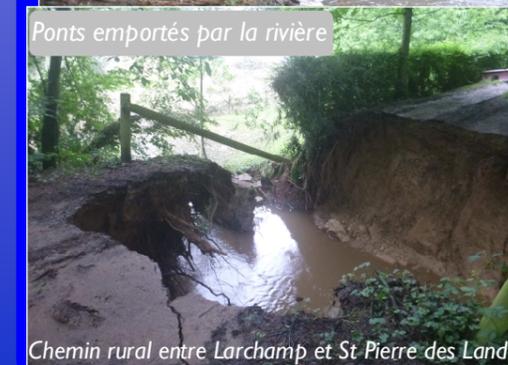
Chemin rural entre Larchamp et St Pierre des Landes

Ponts emportés par la rivière

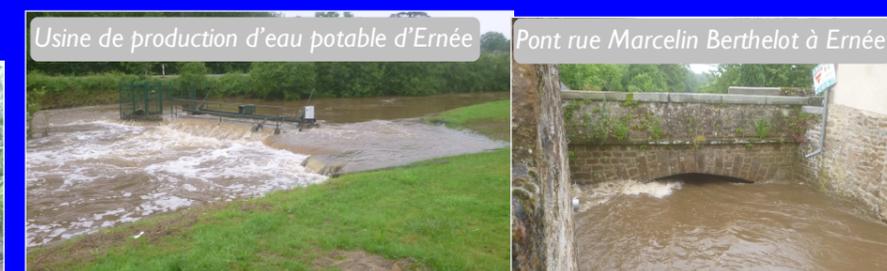
Usine de production d'eau potable d'Ernée

Sur la rivière l'Ernée (photos en cours de décrue)

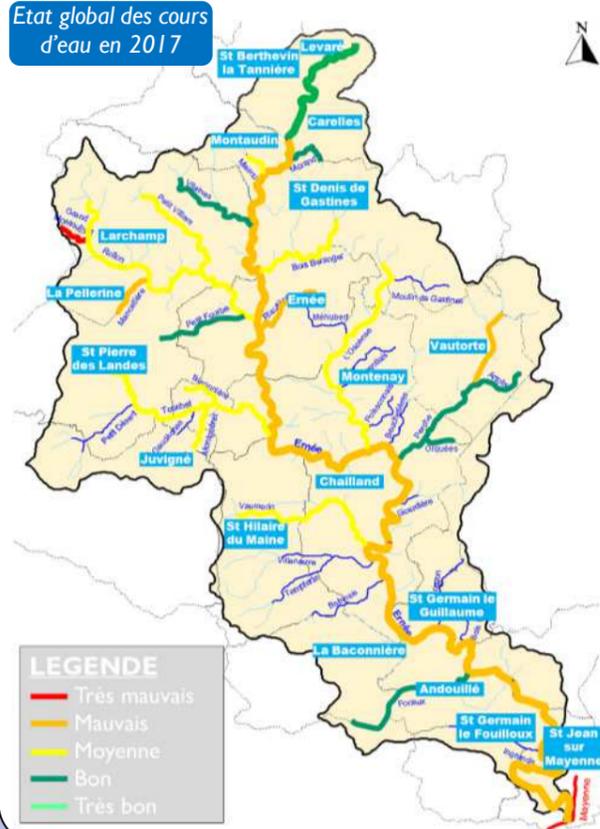
Etat global des cours d'eau en 2017

Le bilan 2017 fait état de 7 cours d'eau présentant un état globalement bon, 9 avec un état qualifié de moyen, 4 en état mauvais et 1 en état très mauvais (voir carte ci-contre).

Pour plus de la moitié des cours d'eau (13 sur 21) la tendance d'évolution s'avère positive depuis 2007 tandis que celle-ci semble stable pour 6 autres. En revanche, l'état général des cours d'eau s'est dégradé sur 2 d'entre eux : le Petit Fourboué et la Mancellière (affluents du Rollon).

Les compartiments les plus dégradés sont le lit mineur et les berges / ripisylves pour respectivement 80 % et 30 % des cours d'eau (altérations conjointes pour certains cours d'eau) ;

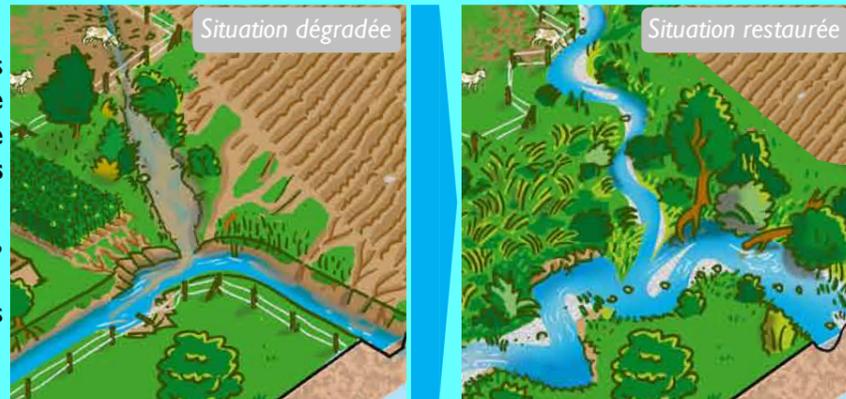
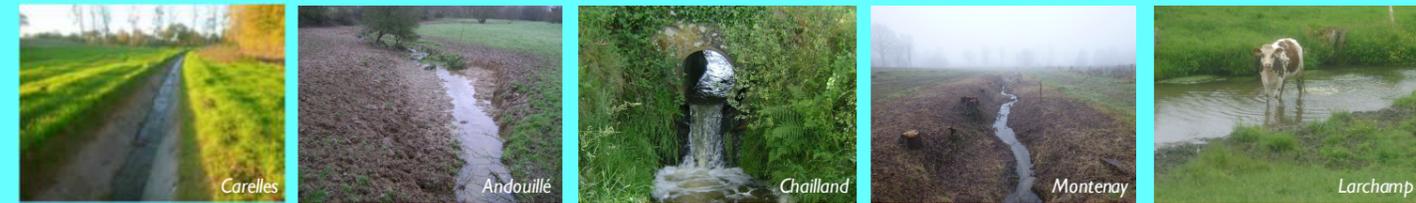
Quelques exemples de ruisseaux dégradés sur l'Ernée

- des travaux hydrauliques (rectification, recalibrage, busage, curage, etc.)
- l'absence de clôtures et d'abreuvoirs aménagés en présence de bétail

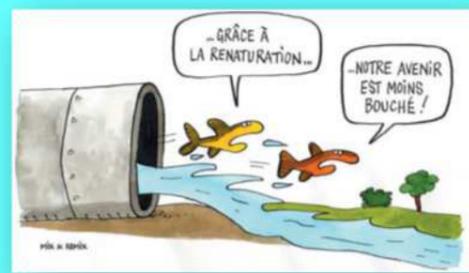
Recharge en granulats
Lit mineur resserré, tracé légèrement sinueux dans l'emprise actuelle du cours d'eau et écoulements plus diversifiés

Suivant leur niveau d'ambition (😊), les opérations de **restauration morphologique** peuvent permettre de diversifier localement les écoulements et les habitats pour la faune aquatique, reconstituer un matelas alluvial (fond de rivière) ou encore restaurer pleinement l'équilibre dynamique du cours d'eau (débit liquide et débit « solide »).

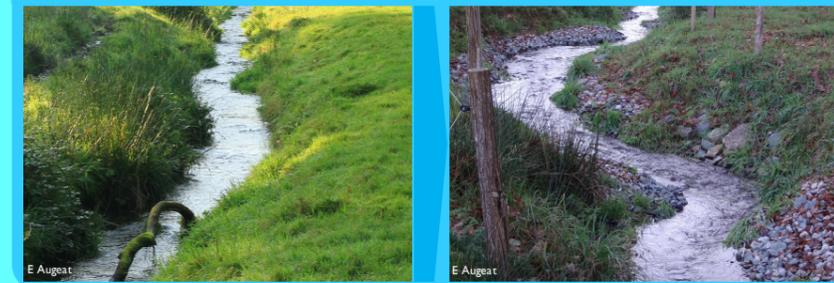
Recharge en granulats + Reméandrage
Tracé plus sinueux, emprise latérale augmentée, berges diversifiées avec des pentes adoucies, restauration maîtrisée des phénomènes d'érosion et de dépôts d'alluvions

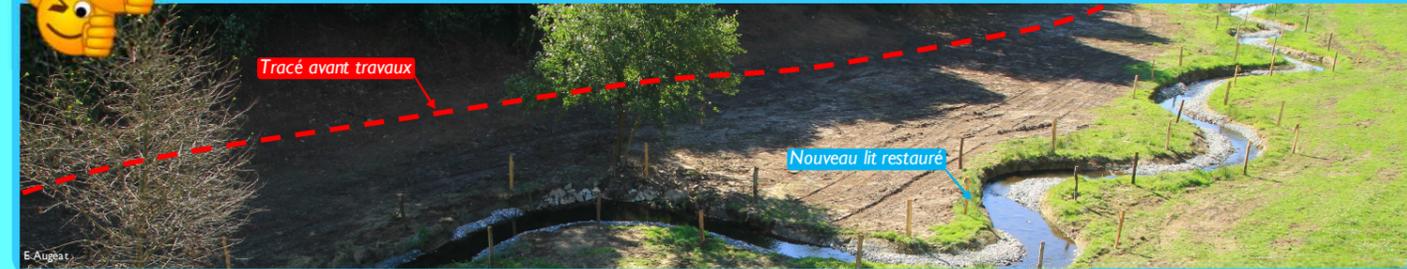
Remise du cours d'eau dans son fond de vallée ou remise à ciel ouvert d'un cours d'eau enterré
Réinstallation dans sa configuration naturelle avec reméandrage et recharge granulométrique
