Au bord de L'Ernée ...

n°15 - décembre 2023

Reméandrage du ruisseau de la Perche à Vautorte

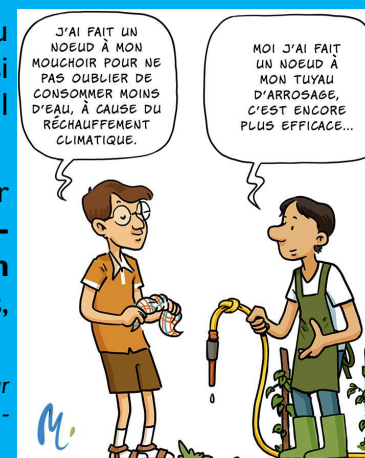
Baisse de la disponibilité de la ressource en eau

Dans notre Département, 60 % de l'eau potable vient des eaux de surface dont une majorité depuis la rivière la Mayenne.

Actuellement, le prélèvement en période de basses eaux pour l'eau potable correspond à 32% de son débit.

A l'horizon 2050, avec la baisse du débit estival des cours d'eau et si on ne modifie pas nos usages, il correspondrait à 45% de celui-ci.

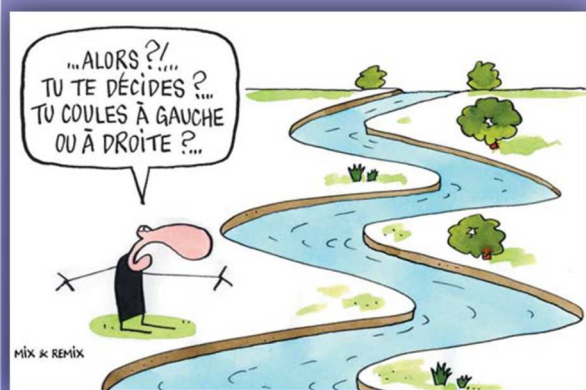
Restauration d'un tracé méandrique et d'un gabarit de cours d'eau adapté

En aval du site, un tronçon de rivière proche du bon état écologique a été pris comme référence.

En lien avec le tracé historique du site, il a permis de définir : le tracé du cours d'eau, la largeur du lit mineur, les hauteurs de berges, l'alternance mouille / radier, etc.

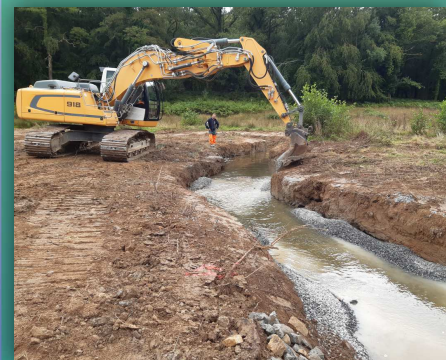
Recharge granulométrique

La création d'un nouveau tracé de rivière s'accompagne nécessairement d'une recharge avec un mélange graviers / pierres / cailloux sur 20 cm minimum.

Cette recharge permet de restaurer une diversité d'habitats favorable à la faune et à la flore du cours d'eau.

Le maintien de la ligne d'eau préservera également la connexion avec les zones humides.

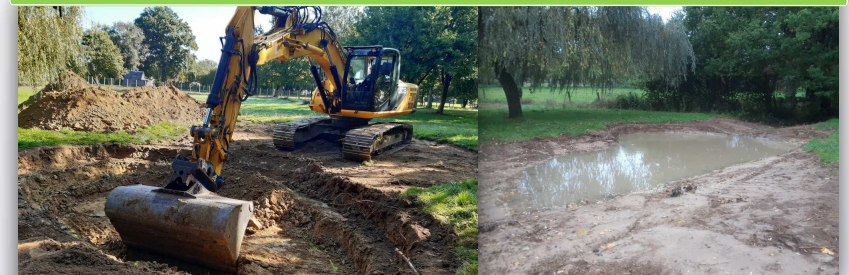
Création d'une mare dans le parc de la commune d'Andouillé

- Travaux réalisés à l'automne 2023 avec deux zones distinctes (une partie en pente douce et une partie plus profonde)
- Ecosystème riche en biodiversité qui apportera une touche de diversité paysagère dans ce lieu très fréquenté des Andolléens

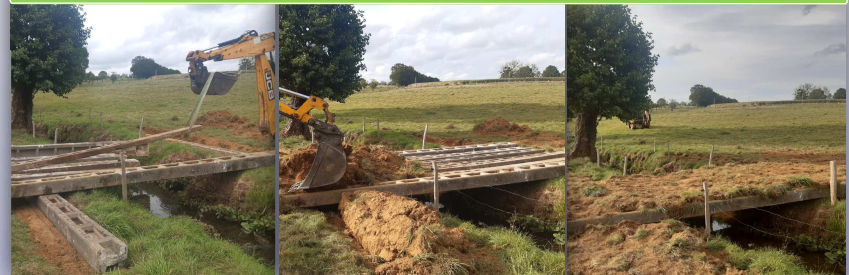
Mise en place d'une passerelle pour bovins

- Réalisé avec des matériaux de récupération (poutrelles béton, poteaux électriques)
- Permet de préserver le fond de rivière et la qualité de l'eau

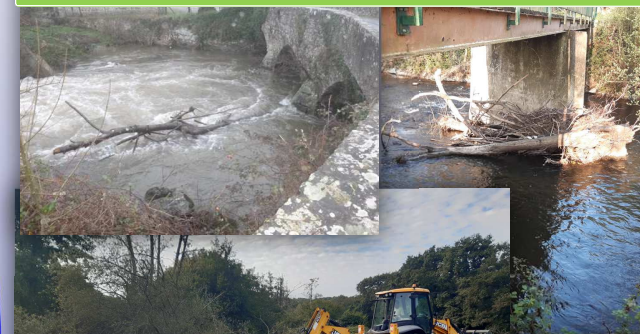
Retrait d'embâcles sur l'Ernée

- Réalisé ponctuellement sur les cours d'eau en cas de problématique vis-à-vis de la protection des biens et des personnes
- Projet de réouvrir la pratique de canoë-kayak sur l'Ernée porté par la Communauté de Communes de l'Ernée

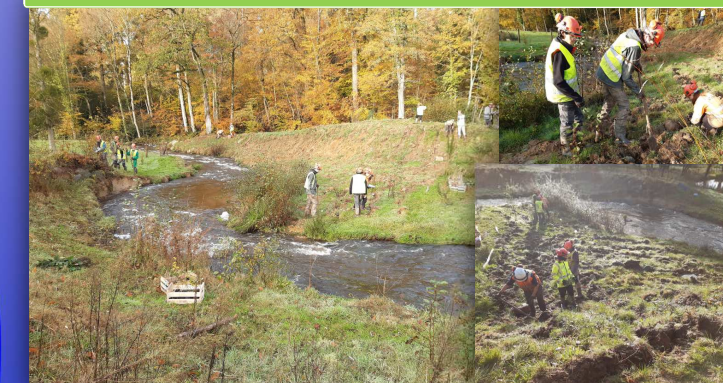
Plantation d'un boisement à Ernée (site de Vahais)

- En complément des travaux de restauration de l'Ernée réalisés en 2021
- Valorisation d'un secteur difficile d'entretien
- Les parties aériennes des arbres et arbustes jouent un rôle positif vis-à-vis des crues (« frein » aux écoulements en amont d'Ernée)

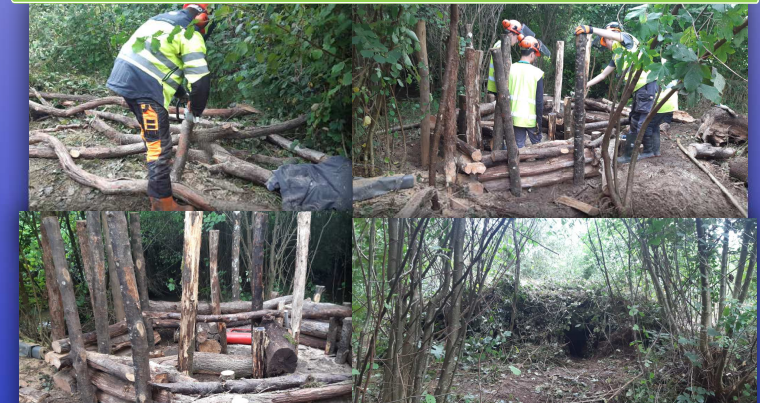
Aménagement d'une catiche à Larchamp

- La loutre est présente dans nos rivières et la catiche désigne l'abri dans lequel elle se réfugie en journée
- Elle ne construit pas d'abri et pour faciliter son implantation une catiche a été réalisée au bord de l'Ernée avec des matériaux naturels (rondins, branchages, piquets)
