Au bord de l'Ernée ...

Retour sur les crues de juin 2018

Etat des rivières du bassin de l'Ernée et programme 2019-2024

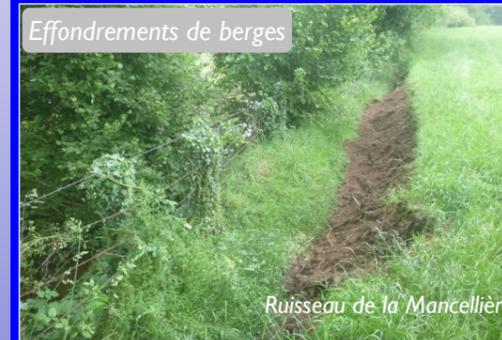
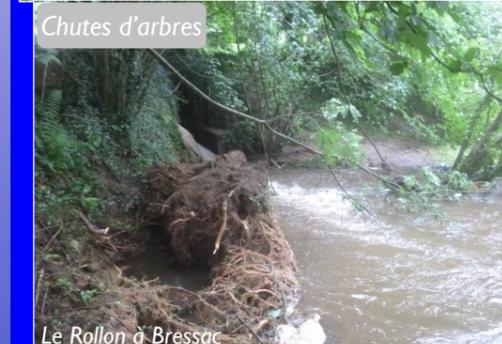
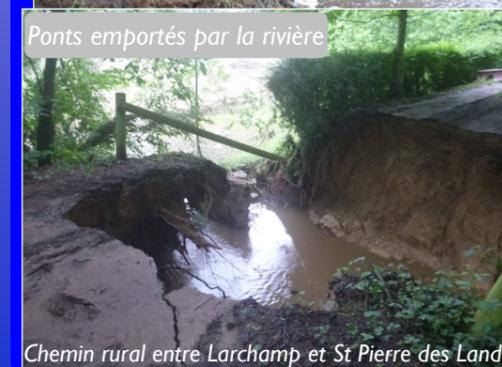
Sur le bassin du Rollon (après les crues)

Des épisodes de crues successives, plus marqués en amont du bassin de l'Ernée, ont ainsi été enregistrés les 4, 9 et 12 juin.

Sur l'Ernée, la station de suivi des débits située au Vasseau à Montenay (2 km après la Ville d'Ernée) a notamment enregistré des débits jamais connus depuis son installation en 1970.

Le débit maximal instantané a ainsi été de 31 m³/s au matin du 12 juin (précédent record : 16 novembre 1974 avec 23 m³/s).

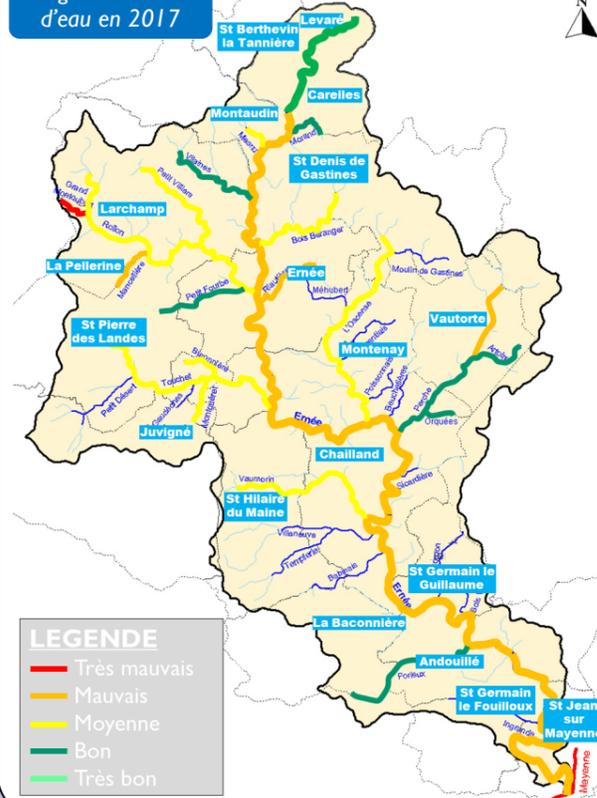
Etat global des cours d'eau en 2017

Le bilan 2017 fait état de 7 cours d'eau présentant un état globalement bon, 9 avec un état qualifié de moyen, 4 en état mauvais et 1 en état très mauvais (voir carte ci-contre).

Pour plus de la moitié des cours d'eau (13 sur 21) la tendance d'évolution s'avère positive depuis 2007 tandis que celle-ci semble stable pour 6 autres. En revanche, l'état général des cours d'eau s'est dégradé sur 2 d'entre eux : le Petit Fourboué et la Mancellière (affluents du Rollon).

Les compartiments les plus dégradés sont le lit mineur et les berges / ripisylves pour respectivement 80 % et 30 % des cours d'eau (altérations conjointes pour certains cours d'eau) ;

Un état des lieux a été réalisé à l'automne 2017 par le bureau d'études Aquascop, avec une prospection à pied sur près de 190 km de cours d'eau.

Il s'appuie sur un outil d'évaluation appelé le REH (Réseau d'Évaluation des Habitats), qui évalue la qualité de l'habitat des cours d'eau et leur niveau d'altération au travers de leurs principaux compartiments : lit mineur, continuité, berges / ripisylves (végétation en berge), ligne d'eau, débit, lit majeur ou annexes.

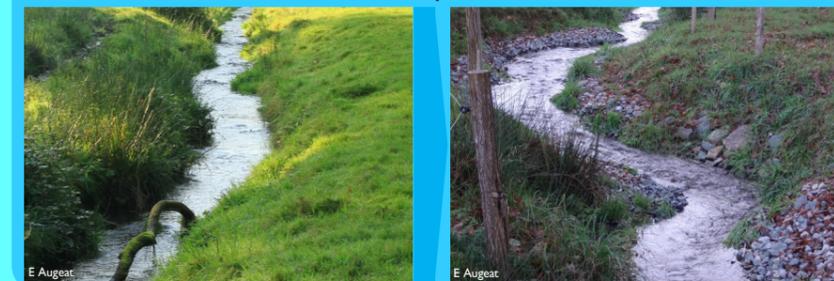
Recharge en granulats + Reméandrage
Tracé plus sinueux, emprise latérale augmentée, berges diversifiées avec des pentes adoucies, restauration maîtrisée des phénomènes d'érosion et de dépôts d'alluvions

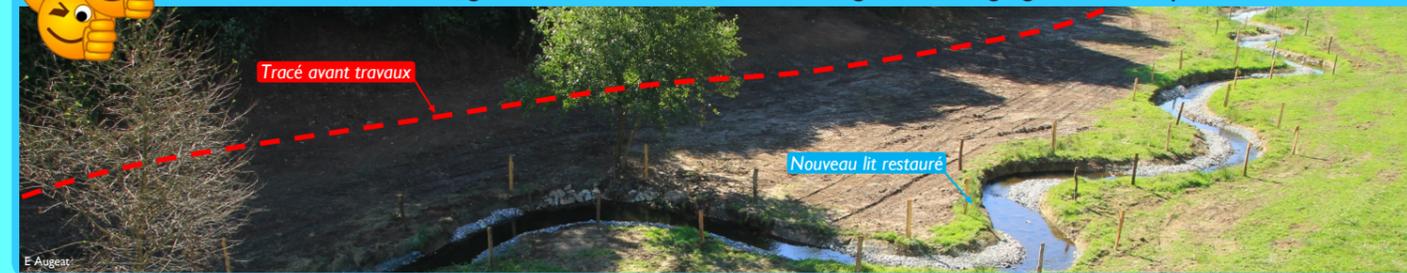
Remise du cours d'eau dans son fond de vallée ou remise à ciel ouvert d'un cours d'eau enterré
Réinstallation dans sa configuration naturelle avec reméandrage et recharge granulométrique

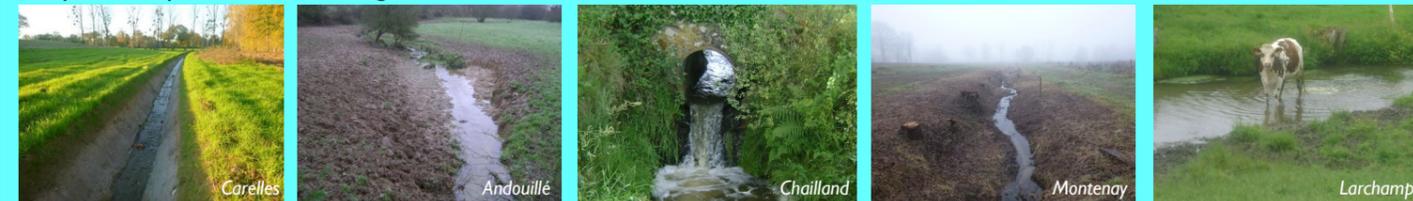
Quelques exemples de ruisseaux dégradés sur l'Ernée

- des travaux hydrauliques (rectification, recalibrage, busage, curage, etc.)
- l'absence de clôtures et d'abreuvoirs aménagés en présence de bétail
